REPARACIÓN DE CAMINOS EN NOAIN (VALLE DE ELORZ) POR DAÑOS DE LLUVIAS E INUNDACIONES EXTRAORDINARIAS

TRATAMIENTO DE LAS AFECCIONES

Afecciones

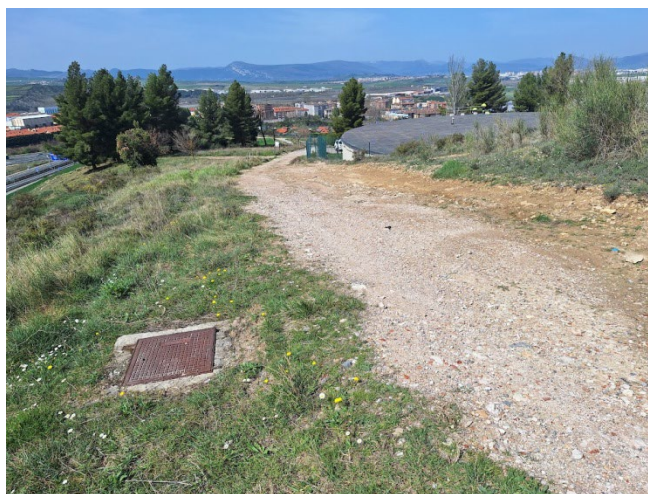
Arqueta visible junto al Camino 1.-

Intersección con infraestructuras: riesgo que puede aparecer hasta en las zonas más insospechadas, pero que en el caso del Valle de Elorz por su elevada actividad económica es especialmente relevante. En alguno de los casos se advierten arquetas (2, 4, 11, 14...), pero el hecho de que no se observen no garantiza que no existan instalaciones enterradas en el área de influencia de la obra.

Las únicas medidas posibles al respecto son la ejecución de un análisis previo de la documentación que pudiera obrar al respecto en el archivo municipal y la verificación minuciosa en campo previa al inicio de la obra, con el objeto de identificar y señalar cualquier elemento que pueda estar asociado con una infraestructura en servicio.

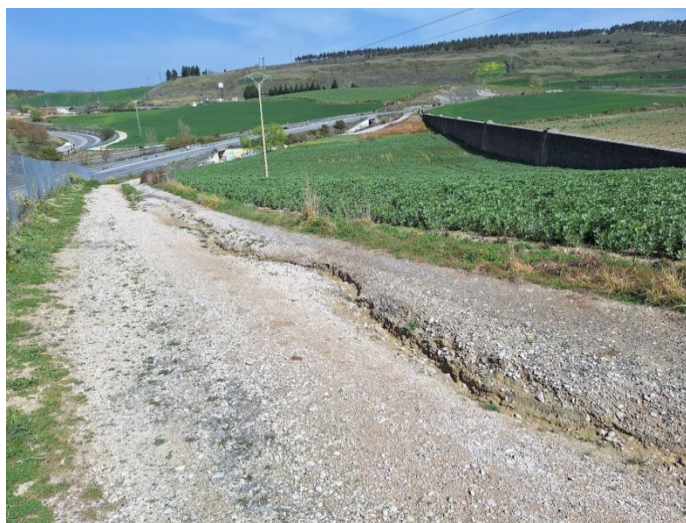
Rampa con incisiones por arroyada del Camino 2.-

- **Características geométricas de la vía:** Lo mismo que en el caso anterior, el radio de curvatura del paso bajo la autopista junto con sus características geométricas –incluida la pendiente de la rampa de arranque- también imposibilita el empleo de camiones articulados para el porte de mercancías.
- **3º: Camino 3: Zulueta a lavadero.**

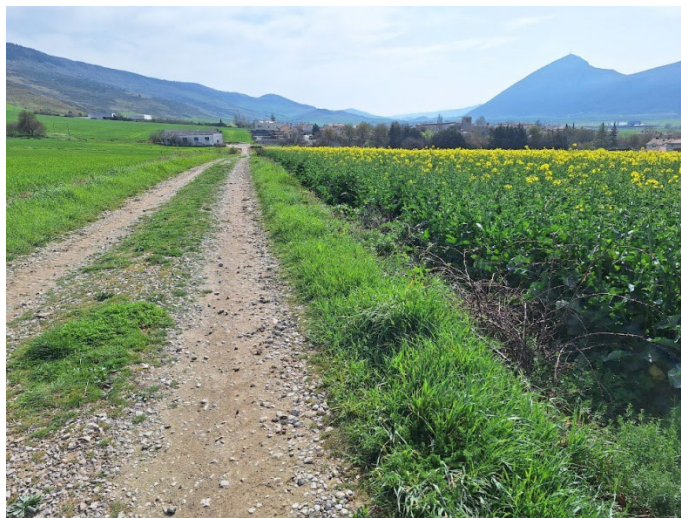
Camino 3

- **Características territoriales:** Las áreas más rurales del Valle de Elorz corresponden a terreno de labor seco, con dominio casi monopolístico del cereal. Se intentará evitar la ejecución de la obra durante el periodo de cosecha –aproximadamente desde el 10 de junio hasta finales de julio, datos medios- dado que en los campos sin acceso alternativo –como es el caso- la ejecución de las obras imposibilitaría el tránsito de maquinaria agrícola, lo que pudiera dar origen a conflictos.
- **4º: Camino 4: Imarcoain a Noain junto a río Elorz.**

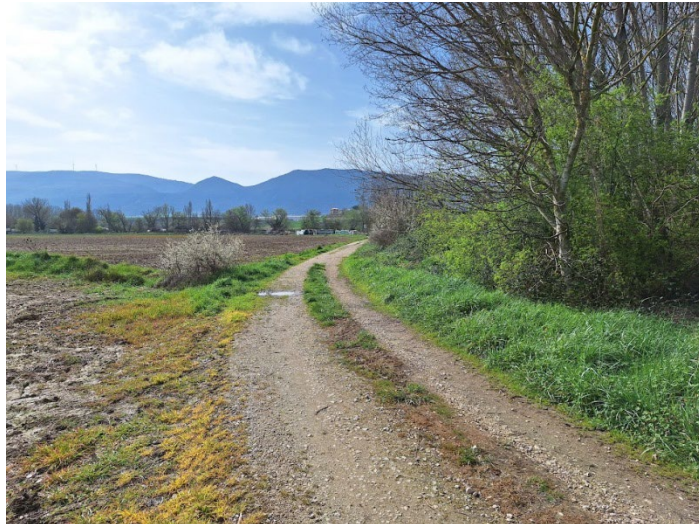
Camino 4

- **Tránsito de vecinos:** específicamente en lo referido a los usuarios de las huertas de ocio instaladas sobre las parcelas 3/295 y 451.

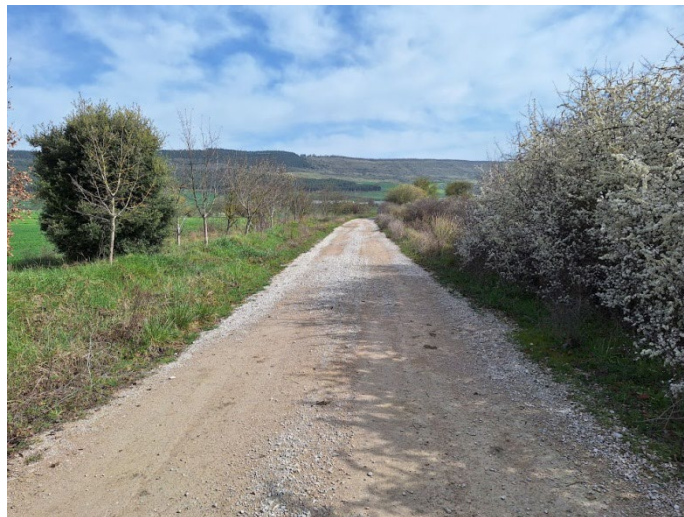
Camino 5

- **Tránsito de vecinos:** dado que es la principal vía de acceso a las huertas mencionadas en el Tramo anterior.

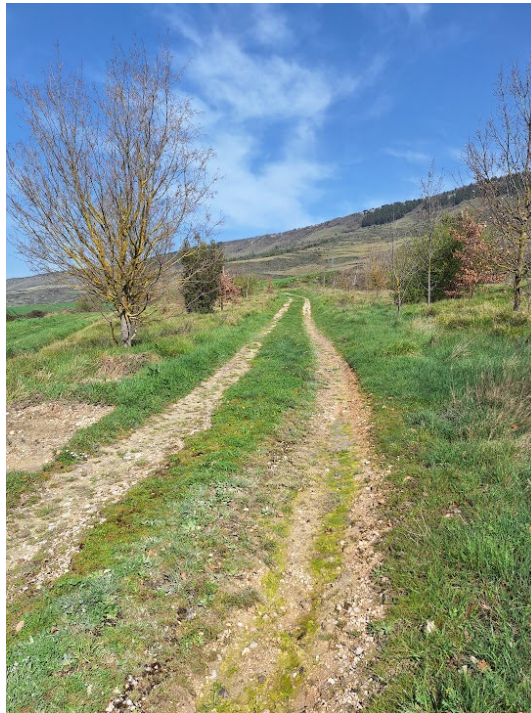
Camino 9

- **Características territoriales:** único camino de acceso a dicha propiedad particular.

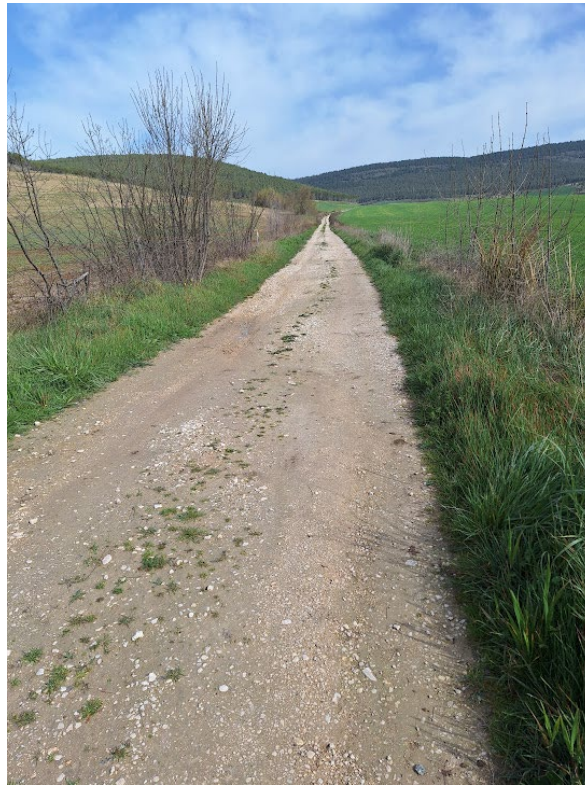
Camino 10

- **Características territoriales:** Aparte del acceso a las fincas, mencionar que el pinar que ocupa el Monte Santo Domingo está subastado y pendiente de aprovechamiento intermedio (clareo). La intersección entre actuaciones sería mínima, pero pudiera suceder en cabecera, junto al puente sobre la autovía, dado que es la zona más probable a utilizar como parque del aprovechamiento.

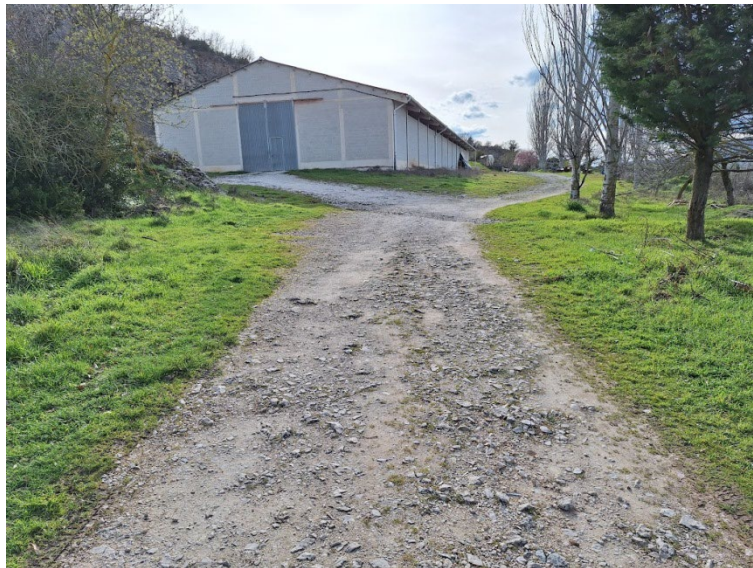
Camino 14. Nave situada junto a la cantera.-

- **Tránsito de vecinos:** con la peculiaridad de que el tramo de actuación intersecta con el Camino de Santiago. Aunque no es el tramo del camino más frecuentado de Navarra, en las épocas de mayor bonanza climática es fácil cruzarse con peregrinos, por lo

- **Tipo de firme en los tramos de acceso contiguos:** para acceder al tramo objeto de actuación es preciso atravesar el núcleo de Gerendiain, no transitable por las características de su firme por equipos con oruga metálica.
 - **Otras:** en el presente caso existe una cadena de limitación de acceso que deberá estar abierta para permitir la ejecución de las obras.
- **15º: Camino 15: A merendero de Elorz.**

que habrá que extremar la precaución y afinar la señalización durante la ejecución de las obras.

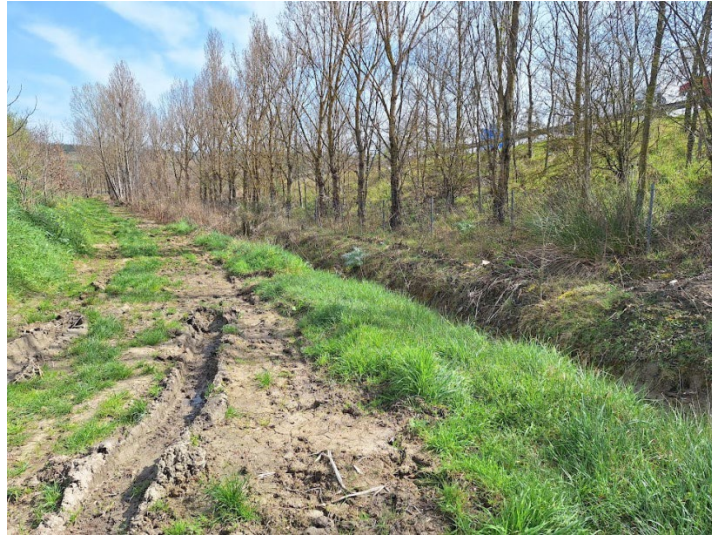
En el presente caso, surge la duda de si se trata de un error, dado que es el único camino de todos los recogidos en el proyecto de referencia que no estaba previamente afirmado. Es un camino sobre terreno natural totalmente intransitable en su estado actual –saturado de humedad y a mínima capacidad portante- como se puede observar en la imagen adjunta.

Camino 16. No parece un camino de uso habitual.-
